**T.C
ULAŞTIRMA VE ALTYAPI BAKANLIĞI
ULAŞIM EMNİYETİ İNCELEME MERKEZİ BAŞKANLIĞI**

HAVA ARACI CİDDİ OLAYI ARAŞTIRMA VE İNCELEME NİHAİ RAPORU

Sahibi	: TCL Orange Co. Ltd.
İşletmecisi	: Türk Hava Yolları A.O.
Hava Aracı Tip ve Modeli	: Boeing B737-8F2
Tescil İşaretleri	: TC-JVN
Ciddi Olay Yeri	: Hatay Havalimanı
Ciddi Olay Tarihi	: 06 Ekim 2022
Ölü ve Yaralı Durumu	: Yok
Hava Araçlarının Hasar Durumu	: Hafif Hasar

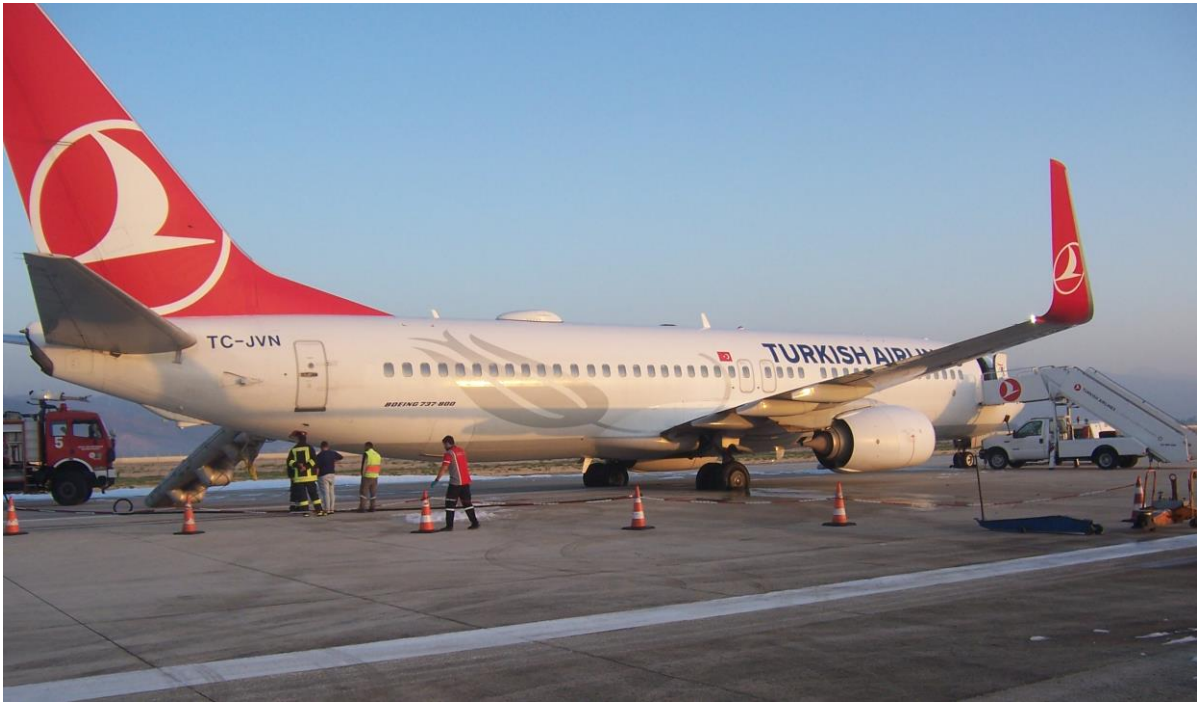
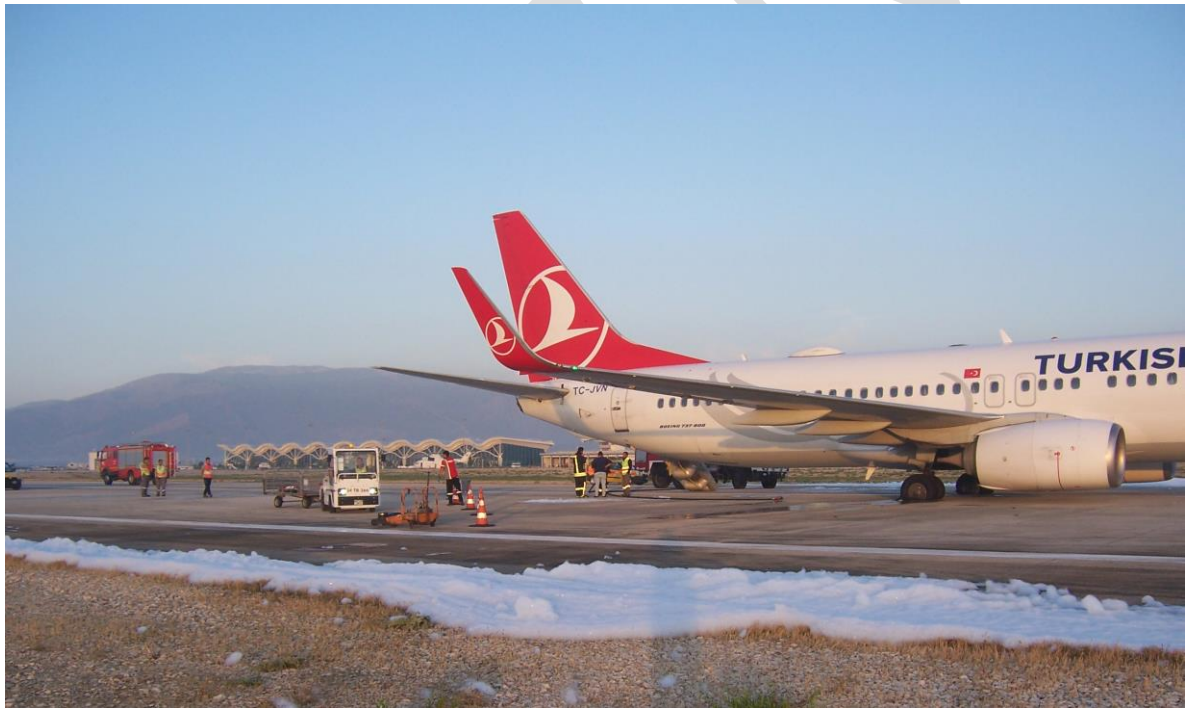
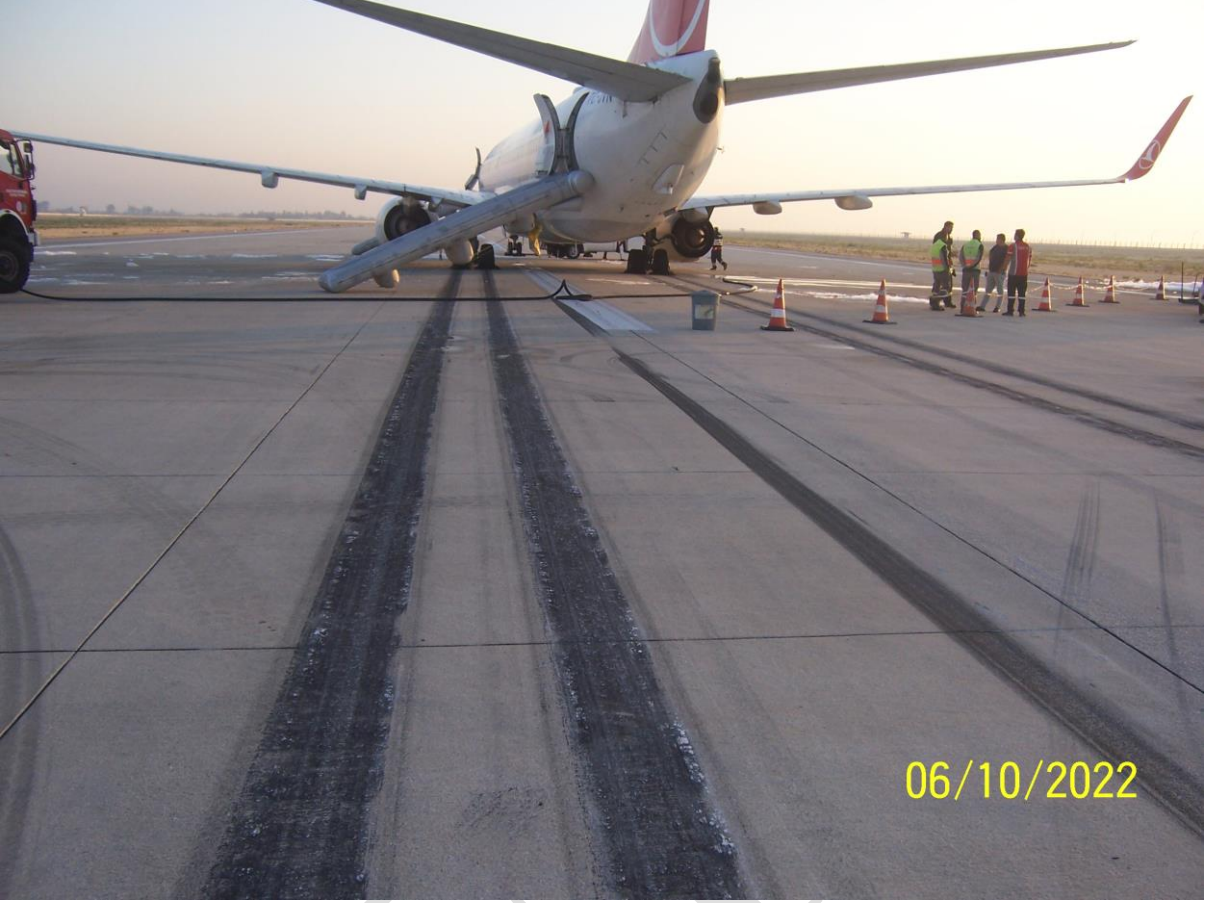
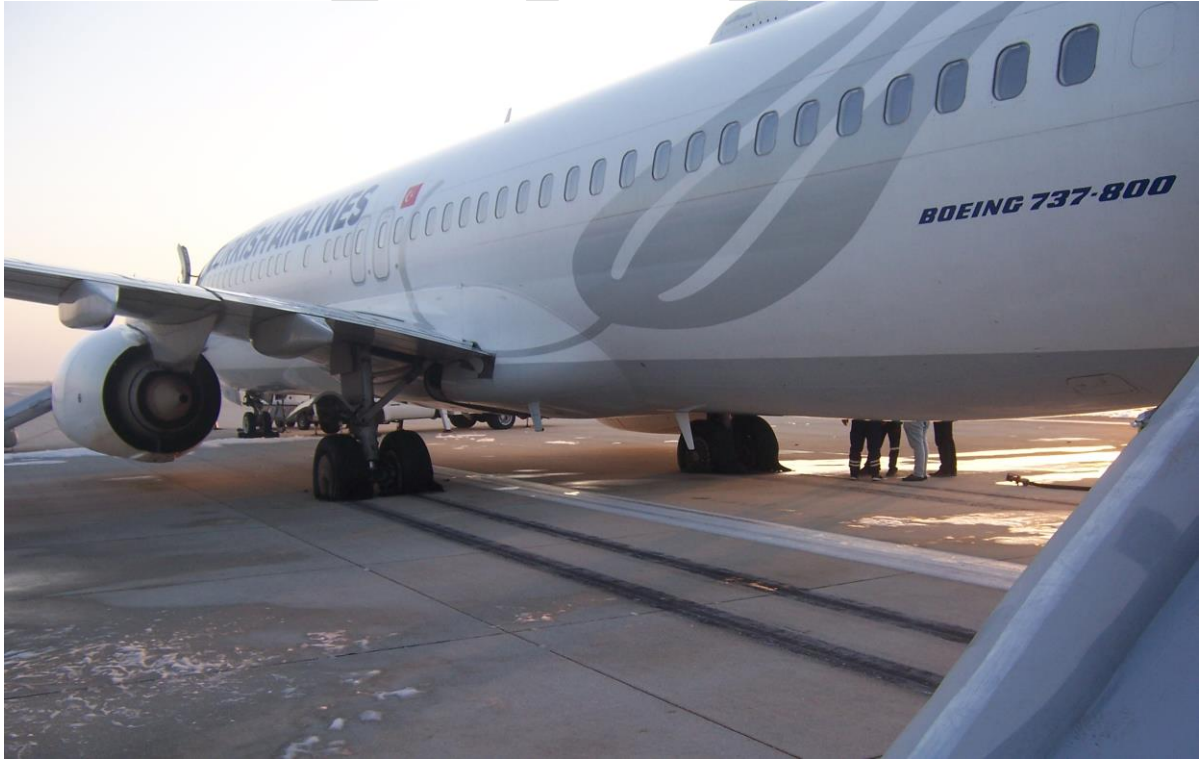
Resim-1: Ciddi Olay Mahalli

Ciddi olay sonrası yapılan incelemelerde, TC-JVN tescil işaretli hava aracının anti-skit sistemi gayri-faal iken iniş yaptığı, 4 ana iniş takımı lastiğinin patladığı ve hava aracının ana iniş takımı jantları üzerinde kızaklayarak durduğu, bu sürtünmeye bağlı olarak fren sistemleri ve jantların hasar aldığı tespit edilmiştir.

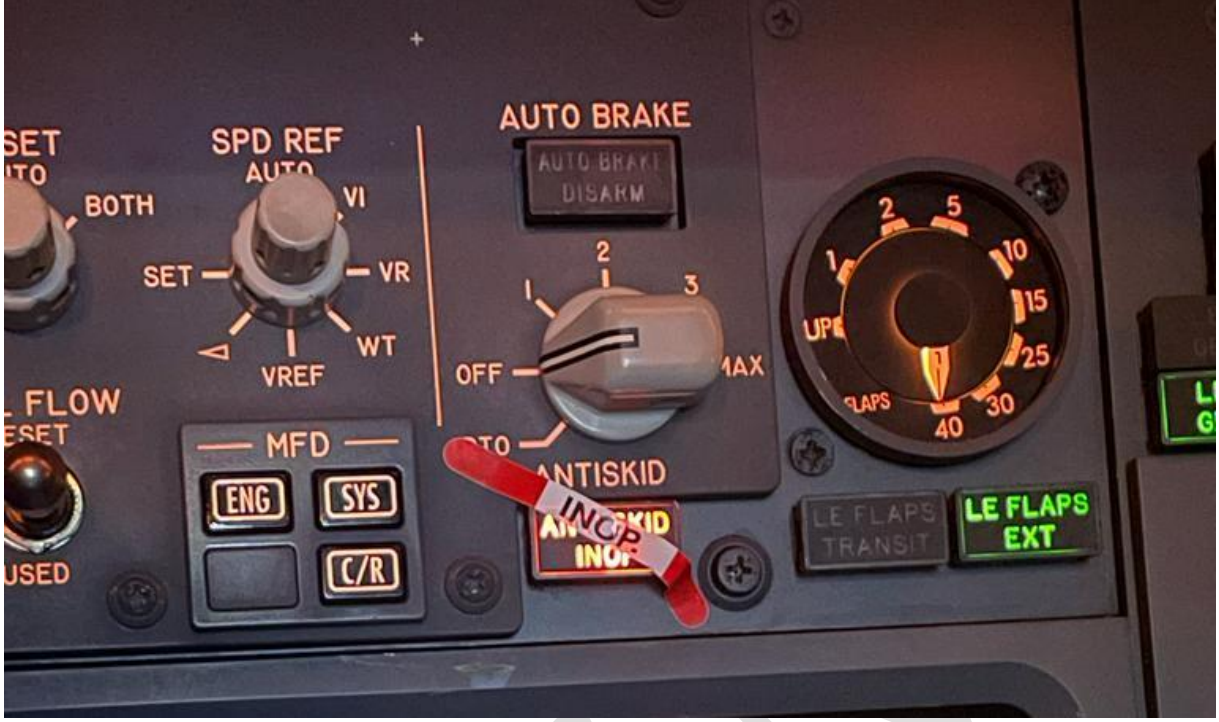
Resim-6: Anti-Skid Inoperative

- Hava aracına ait, 05.10.2022 tarihli, 058679 sayfa numaralı, Uçak Bakım Defterine göre, hava aracının Anti-Skid arızasının meydana geldiği ve Anti-Skid sisteminin inoperative hale getirilerek, etiketlenip hava aracının operasyona verildiği,
- Hava aracına ait 2 ve 3 numaralı lastiklerin Eylül ayında, 1 numaralı lastiğin 1 Ekim'de ve 4 numaralı lastiğin 3 Ekim'de değiştirildiği,
- Hava aracının 12.09.2022 tarihinde, 2783950 ve 2783952 numaralı iş emirleri ile hava aracı uçuş saati 17959:30 iken bakıma alındığı, 15.09.2022 tarihinde, TC-JVN-2022-09-15-5445 numaralı CRS düzenlenerek tekrar uçuşa verildiği tespit edilmiştir.

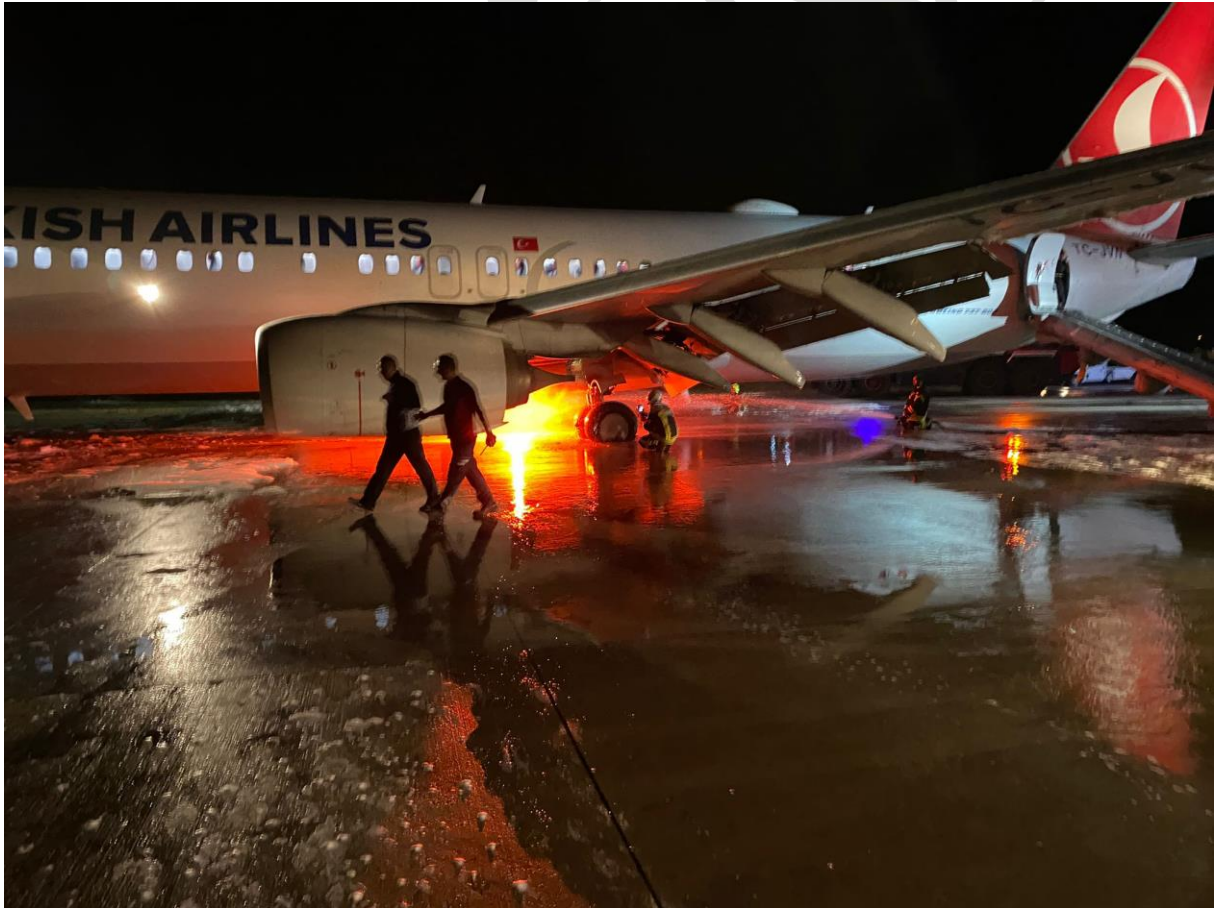
Resim-7: ARFF Birimleri Yangına Müdahalesi

TC-JVN tescil işaretli hava aracının 06.10.2022 tarihinde meydana gelen hava aracı ciddi olayı sonrası, kule tarafından saat 00:11:28 UTC'de ARFF birimlerine yangın olduğuna dair haber verilmesi üzerine, ARFF birimleri 6 araç, 9 personel ile 45000 litre su ve 800 litre AFFF köpük ile hava aracının ana iniş takımı lastiklerinde çıkan yangına saat 00:12:05 UTC de müdahalede bulunarak söndürme ve soğutma işlemlerinde bulunmuşlardır.

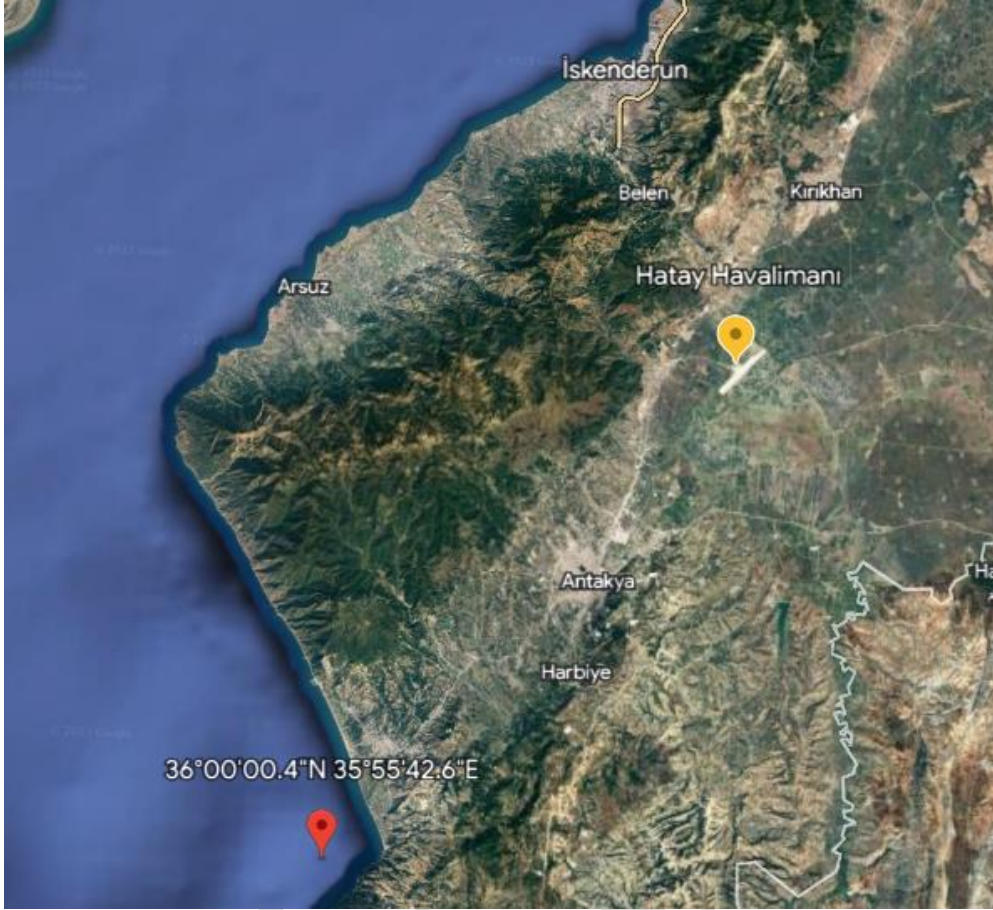
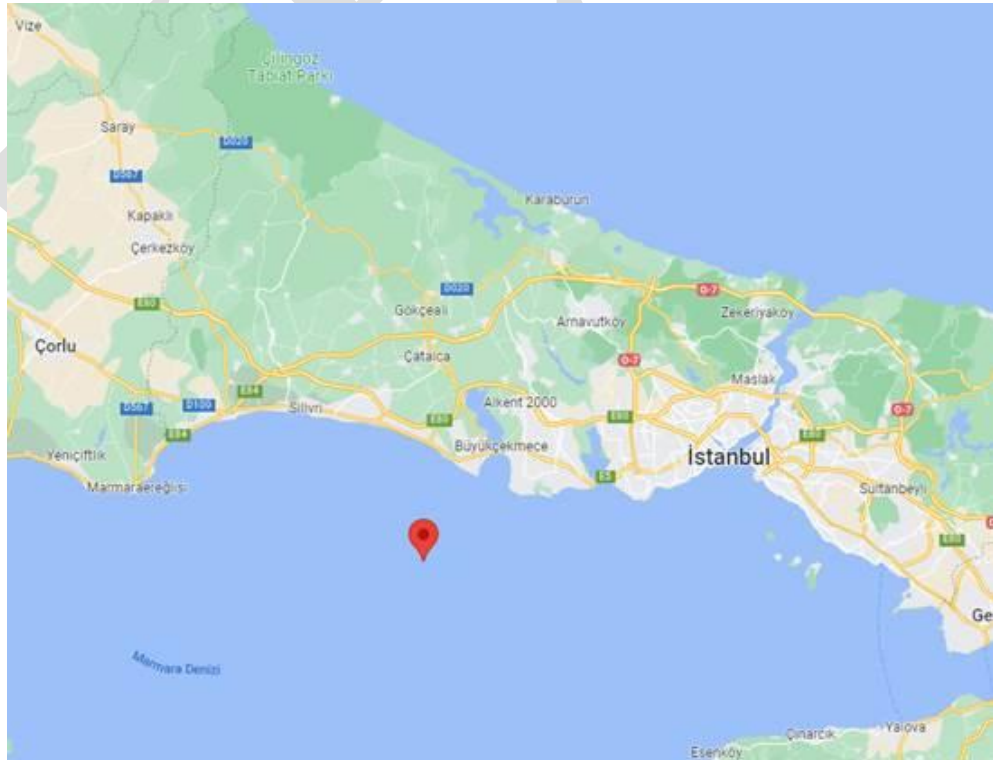
FDR verileri incelendiğinde hava aracının FDR konum bilgilerinde sapma olduğu tespit edilmiştir. Yapılan araştırmalar sonucu, LSB Weight değerinin 0.000171661 girildiği, bu durumun hataya sebebiyet verdiği, LSB Weight değerinin 0.00017166137695 olarak girildiği zaman konum hatasının giderildiği tespit edilmiştir.

Harita-1: Hatalı FDR Konum Verileri (Hava Aracı Hatay Havalimanında Pist Üzerinde)

Harita-2: Hatalı FDR Konum Verileri (Hava Aracı LTFM de Park Halinde)

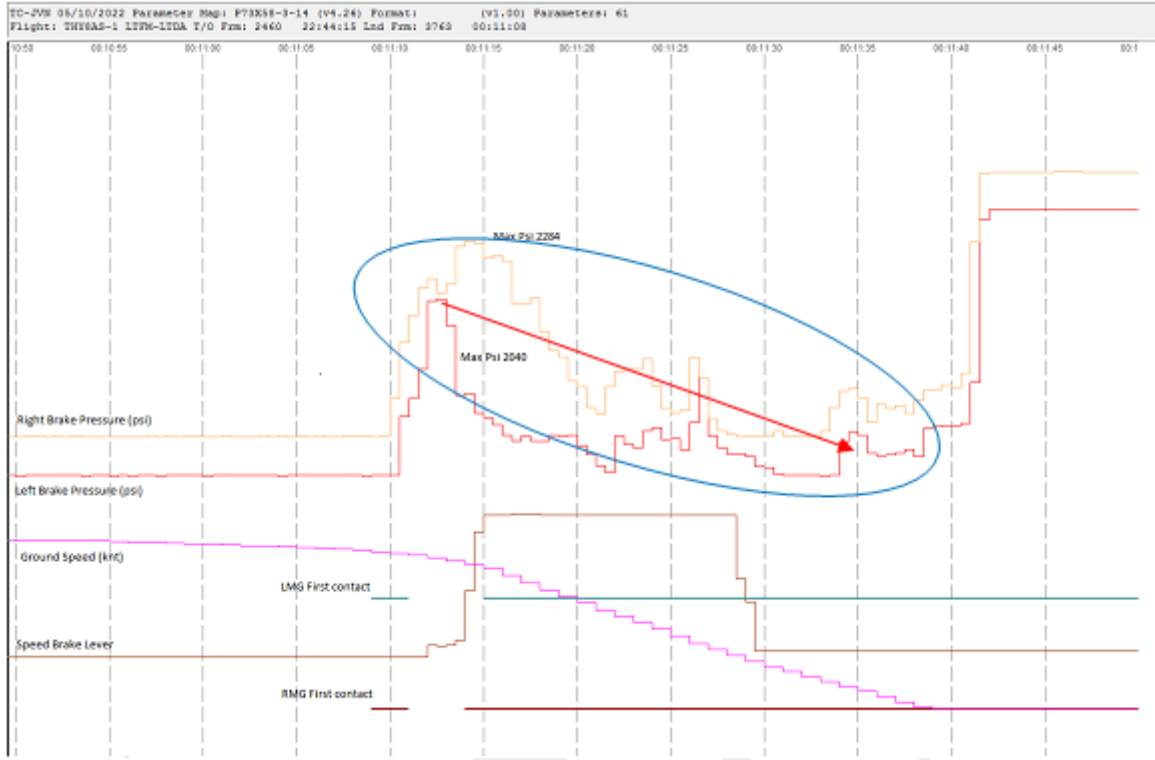
Grafik-7: Ciddi Olay Uçuşu Manuel Frenleme Karakteristiği

Grafik-6 ve Grafik-7 birlikte incelendiğinde, otomatik frenlemenin gerçekleştirildiği inişlerde frenleme basıncının FCTM ve QRH'deki talimatlara uygun şekilde düşükten yükseğe doğru gittiği, ciddi olay uçuşunda gerçekleştirilen manuel frenleme basıncının ise yüksekten düşüğe doğru gittiği görülmektedir.

- Pilotun burun iniş takımının piste temasını beklemeden manuel frenlemeye başladığı,
- Pilotun manuel frenlemeye iniş takımlarının tamamının yere temas ettikten 4-5 saniye sonra başlaması gerekirken, manuel frenlemeye doğrudan başladığı,
- Pilotun speedbrake'leri full deployed yapmadan manuel frenlemeye başladığı,
- FDR analizinden, piste ilk temas ile ikinci temas arasında (yaklaşık 5 sn) hava aracının yerden tamamen temasının kesildiği ve bu esnada frenleme basınçlarının sağ 2284 psi ve sol 2040 psi değerlerinde olduğu,
- Manuel frenlemede basıncının giderek artırılması gerekirken pilotun Grafik-7'de görüleceği üzere, manuel frenleme karakteristiğine uygun frenleme yapmadığı tespit edilmiştir.
