**T.C.
ULAŞTIRMA VE ALTYAPI BAKANLIĞI
ULAŞIM EMNİYETİ İNCELEME MERKEZİ BAŞKANLIĞI**

HAVA ARACI CİDDİ OLAYI ARAŞTIRMA VE İNCELEME TASLAK RAPORU

SAHİBİ VE İŞLETMECİSİ	: Vizyon Havacılık San. ve Tic. A.Ş.
HAVA ARACI TİP VE MODELİ	: Tecnam P2008 JC
TESCİL İŞARETİ	: TC-UEG
CİDDİ OLAY YERİ	: Kapadokya Havalimanı (LTAZ)
CİDDİ OLAY TARİHİ / SAATI	: 22.04.2022 / 13:45 UTC
ÖLÜ VE YARALI DURUMU	: Yok
HAVA ARACI HASAR DURUMU	: Hafif Hasar

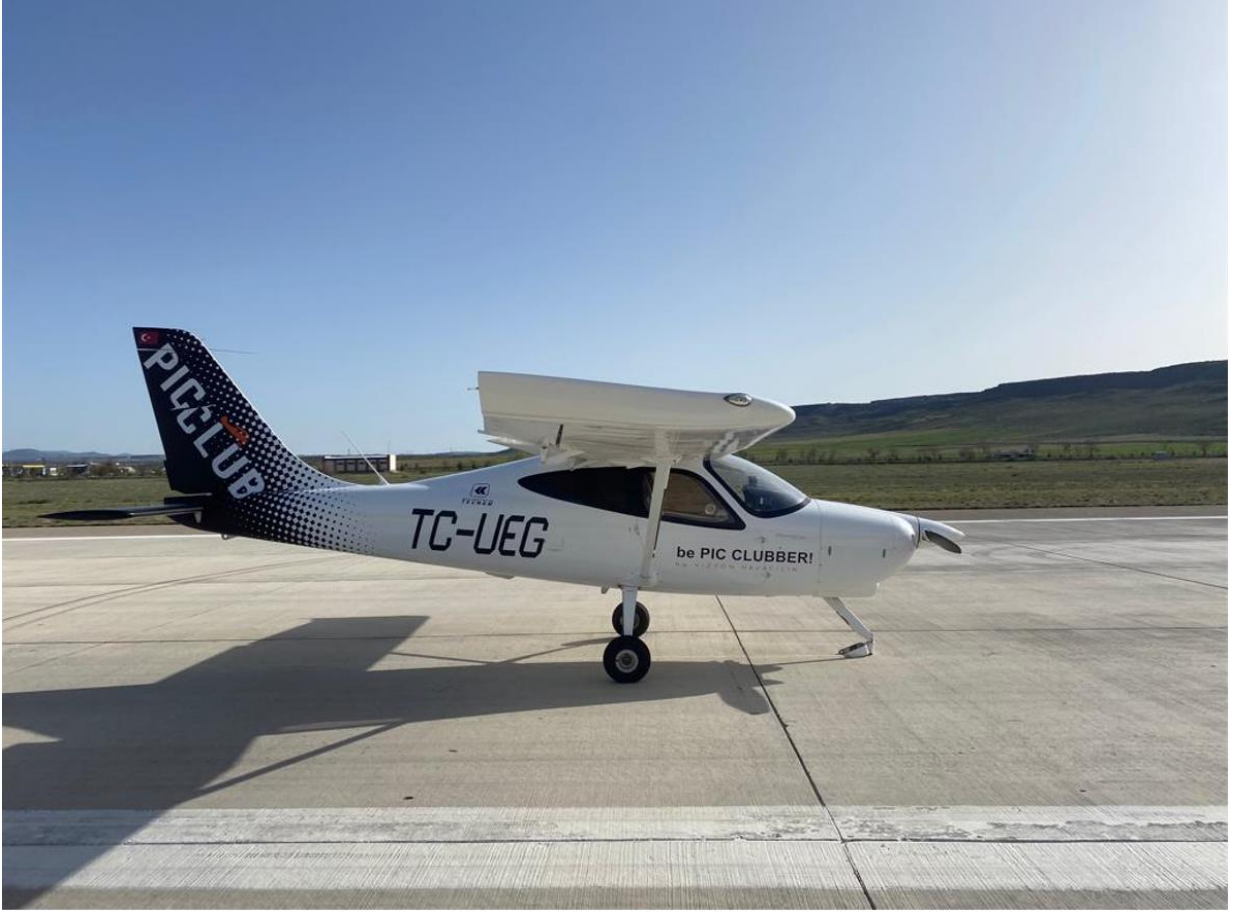
Resim-1: Ciddi Olay Sonrası Hava Aracının Görünümü

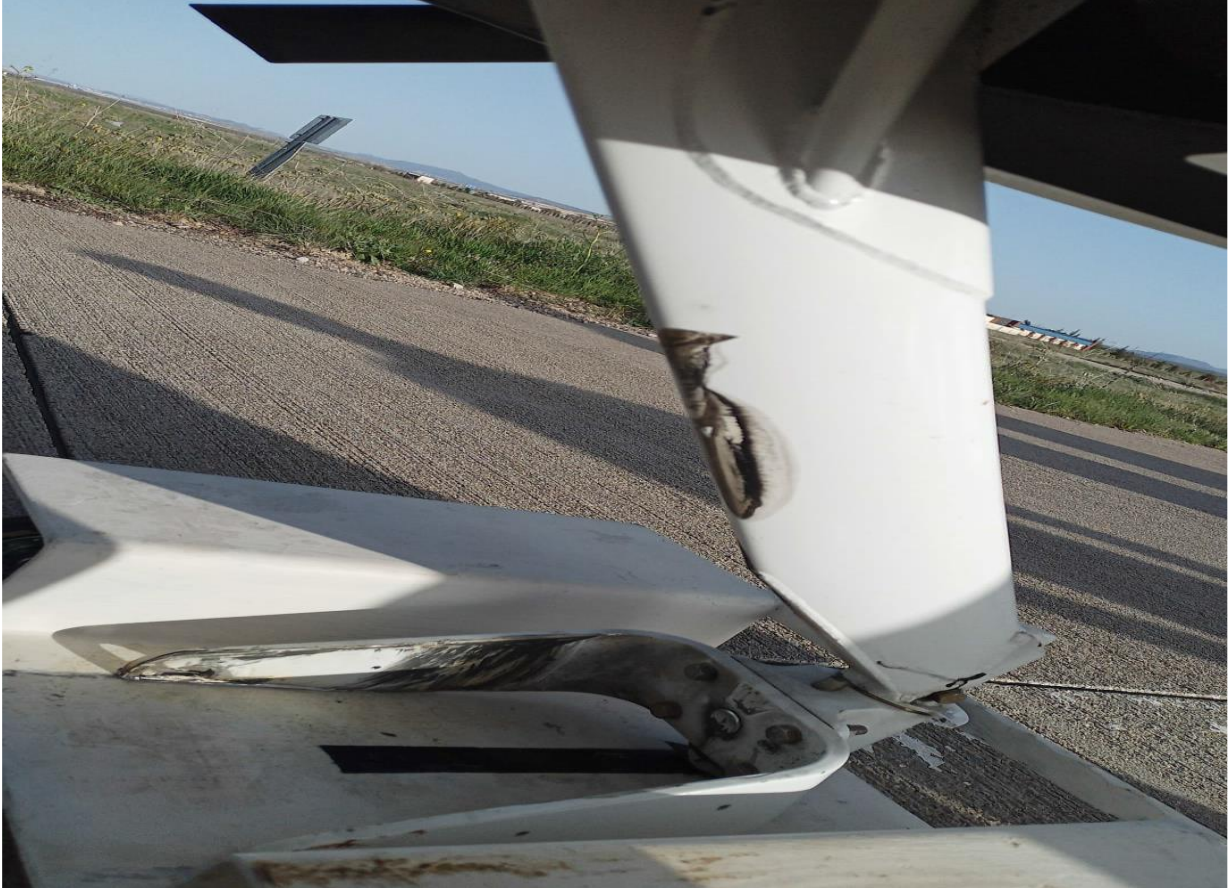
- NLG Threaded shaft hasarlı,
- NLG Fork hasarlı,

Resim-2: Burun Dikme Fork Hasarı

Meydan turu, iniş kalkış çalışmaları esnasında sert inişe bağlı pilotaj ve insan faktörü olarak düşünülmektedir.

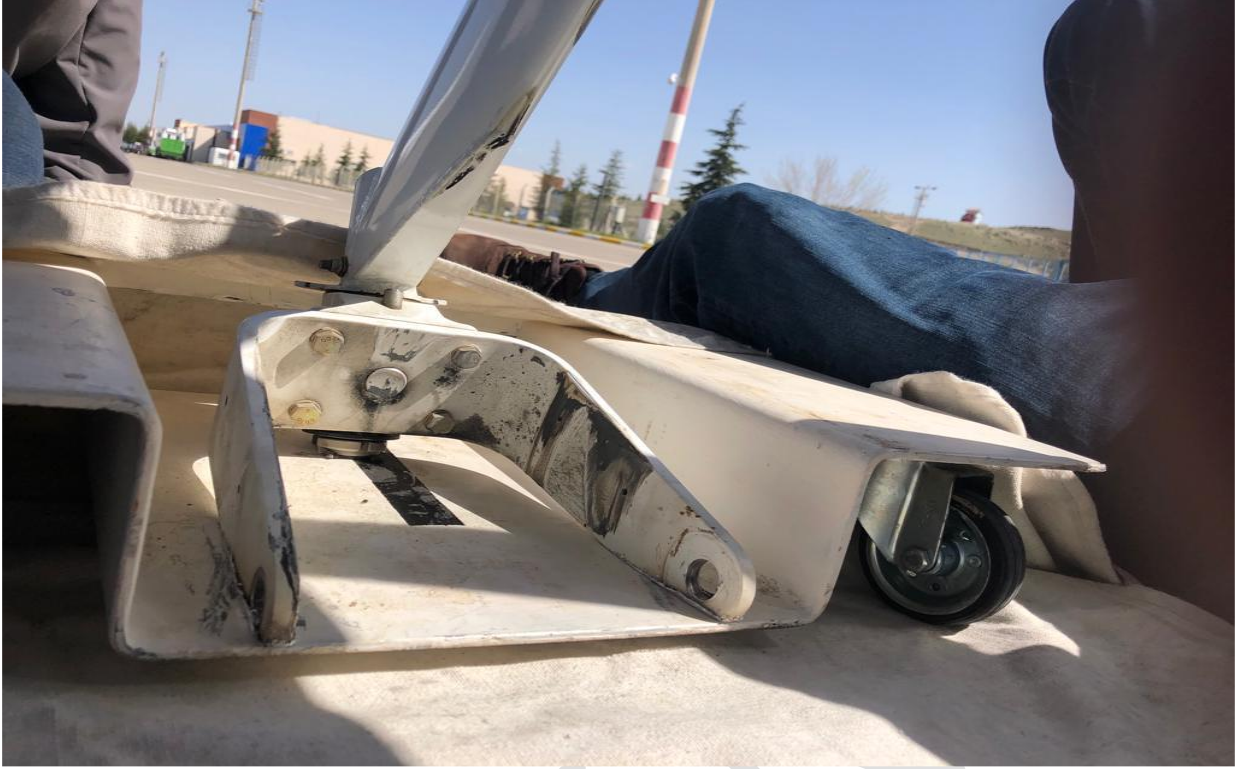
Resim-3: NLG Threaded Shaft Hasarı

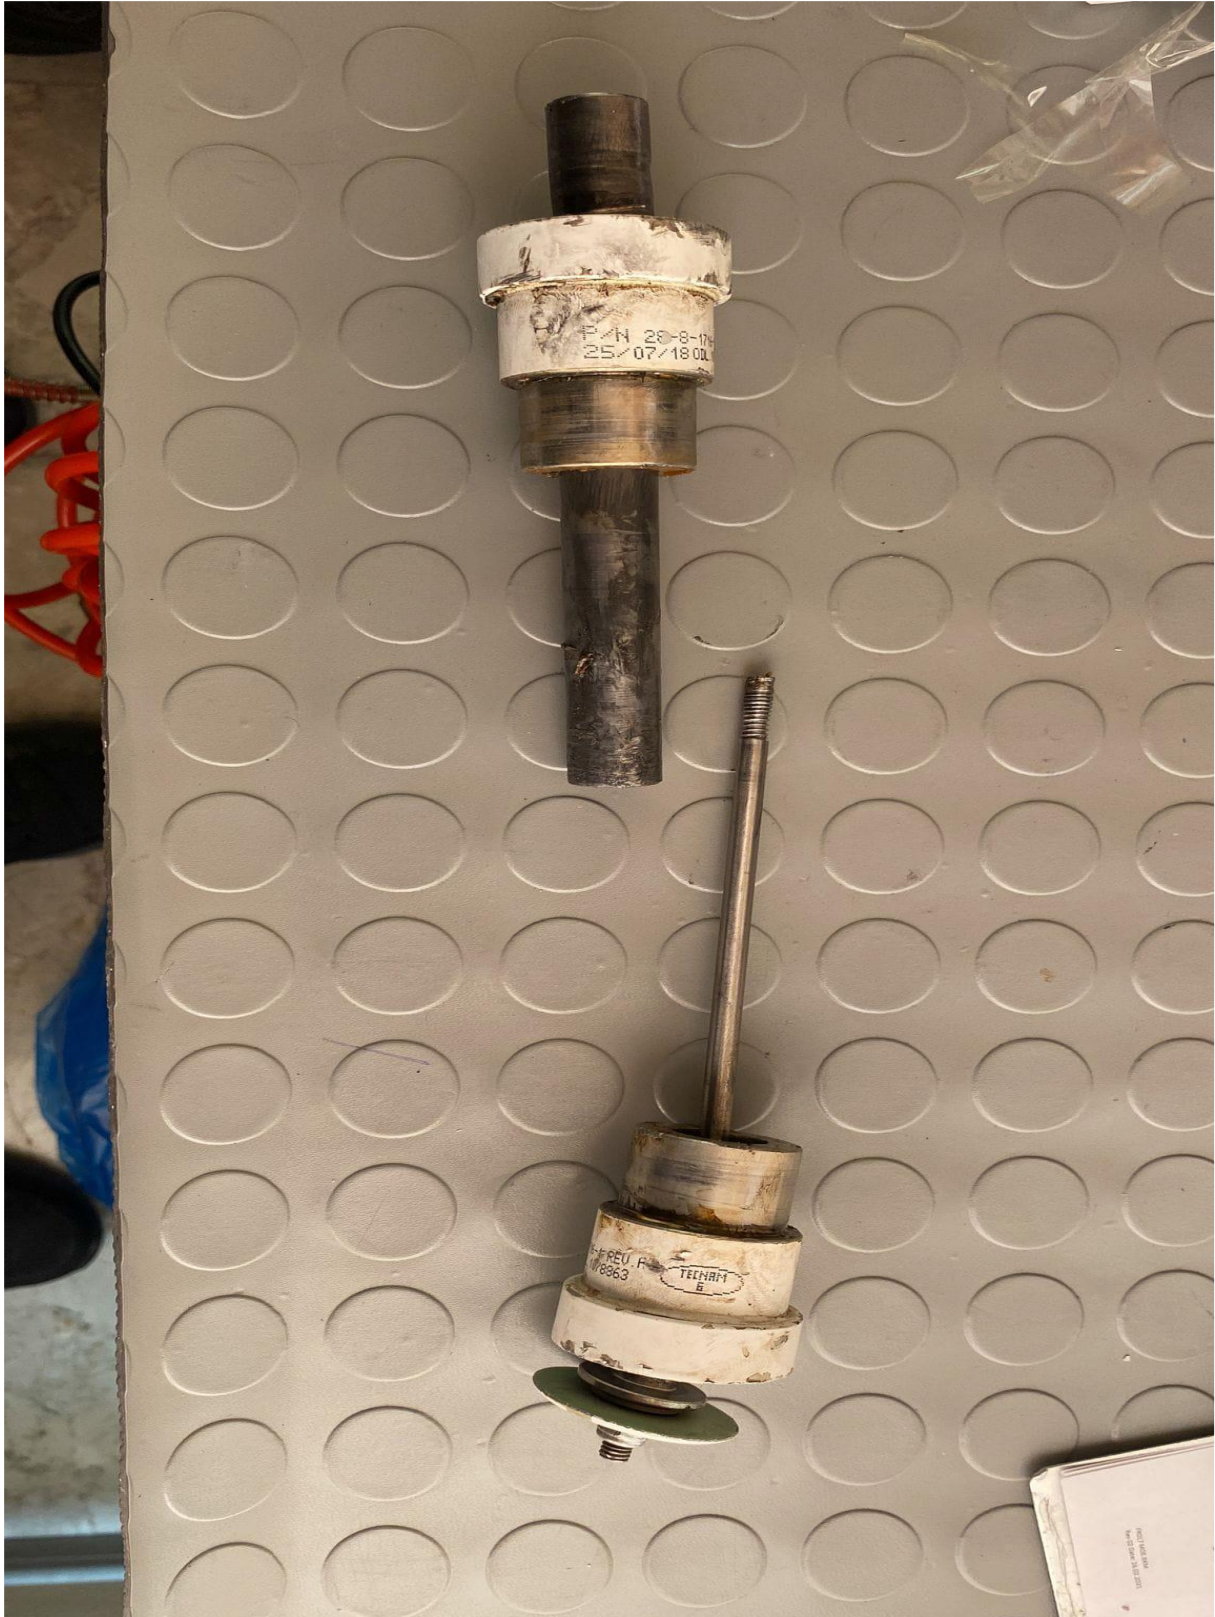
- NLG Control bushing eğilmiş,
- NLG Internal bushing hasarlı,
- NLG External bushing hasarlı,
- NLG Tubular leg alt kısmında lastik temasından dolayı sürtünme izi olduğu,
- Nose Wheel hasarlı,
- Nose Wheel bearing hasarlı,
- MLG sağ taraf steel leaf spring dışa doğru açılmış olduğu,
- Sağ Strut Extrusion Cover da lastik izi olduğu tespit edilmiştir.

Resim-4: NLG Control Bushing, Internal Bushing Hasarı

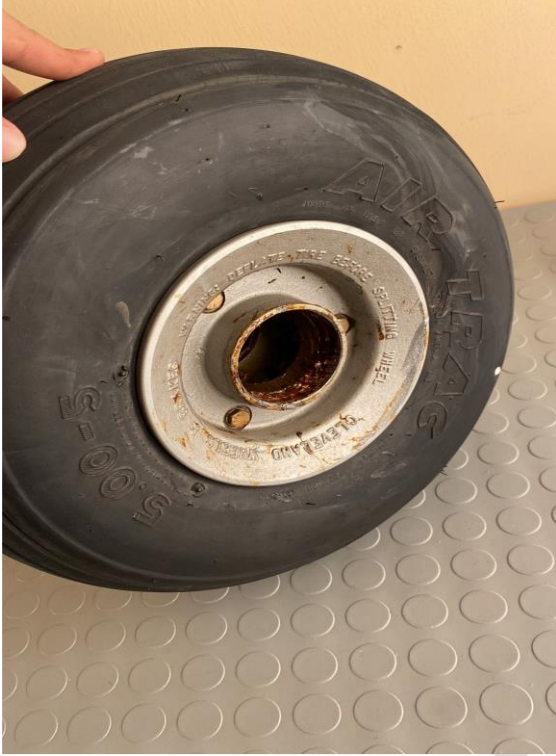
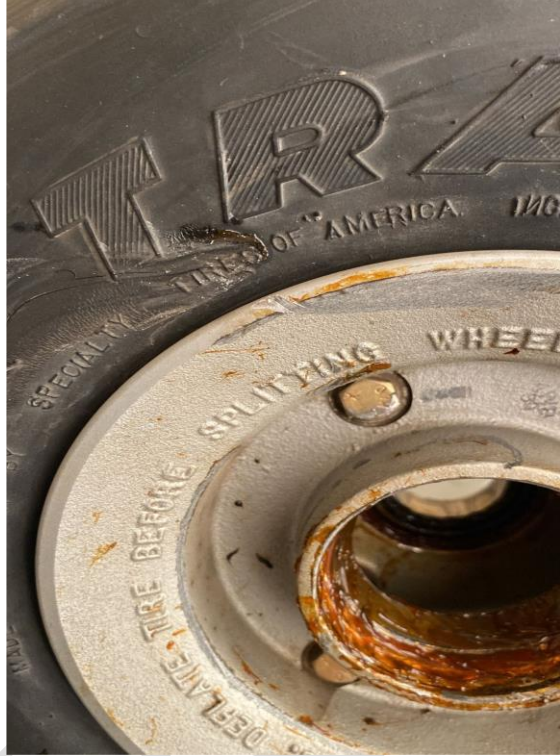
Resim-6: Nose Wheel Hasarı

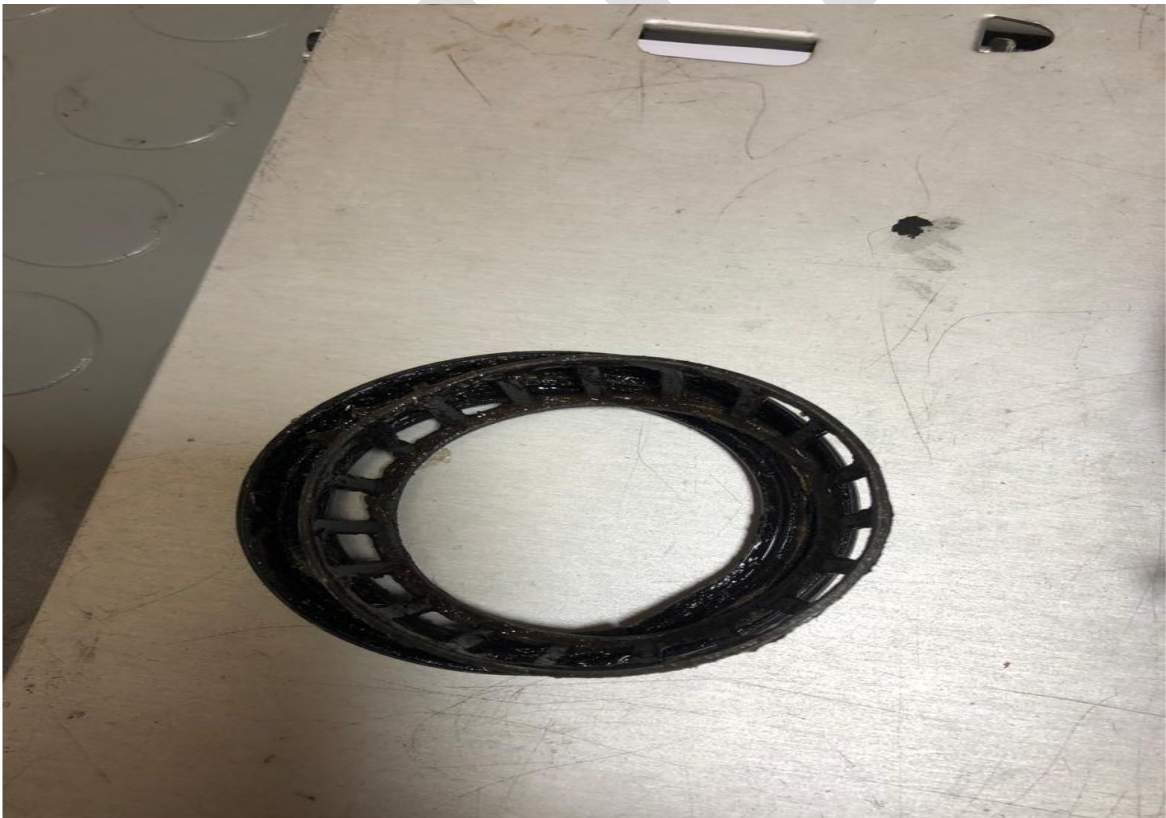
Resim-7: Nose Wheel Bearing Hasarı

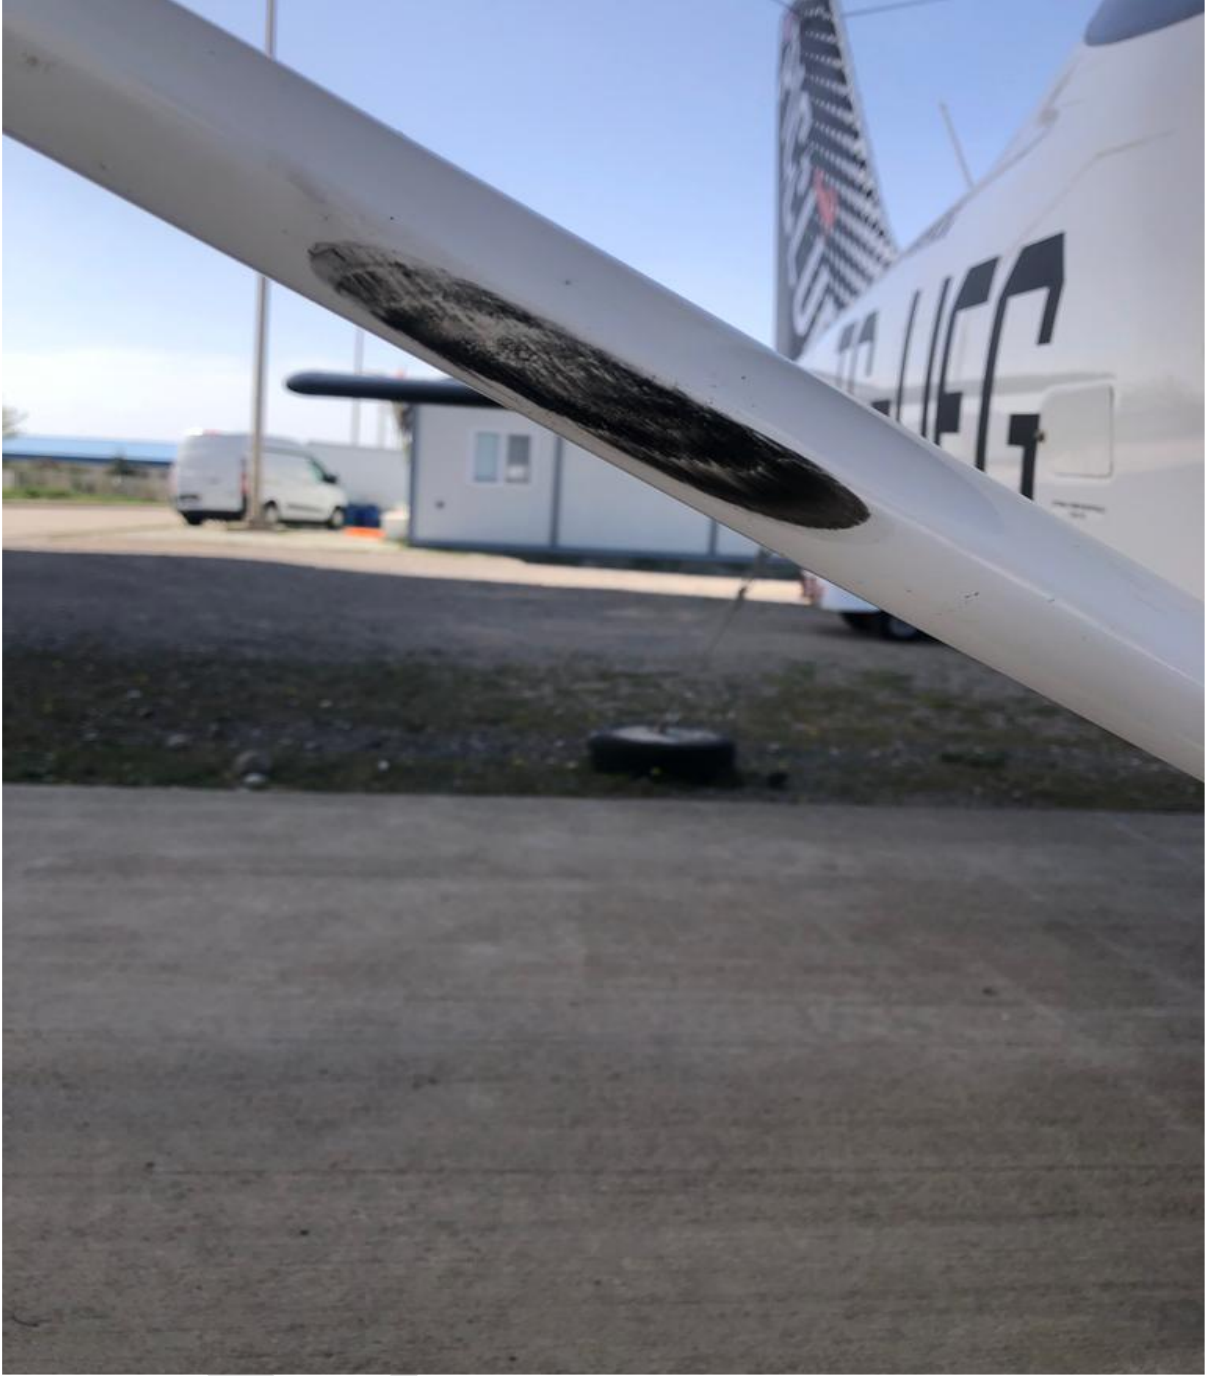
Resim-8: Sağ Strut Extrusion Cover’da Lastik İzi Hasarı
