**T.C
ULAŞTIRMA VE ALTYAPI BAKANLIĞI
ULAŞIM EMNİYETİ İNCELEME MERKEZİ BAŞKANLIĞI**

HAVA ARACI CİDDİ OLAYI ARAŞTIRMA VE İNCELEME NİHAİ RAPORU

Sahibi	: TCL Orange Co. Ltd.
İşletmecisi	: Türk Hava Yolları A.O.
Hava Aracı Tip ve Modeli	: Boeing B737-8F2
Tescil İşaretleri	: TC-JVN
Ciddi Olay Yeri	: Hatay Havalimanı
Ciddi Olay Tarihi	: 06 Ekim 2022
Ölü ve Yaralı Durumu	: Yok
Hava Araçlarının Hasar Durumu	: Hafif Hasar

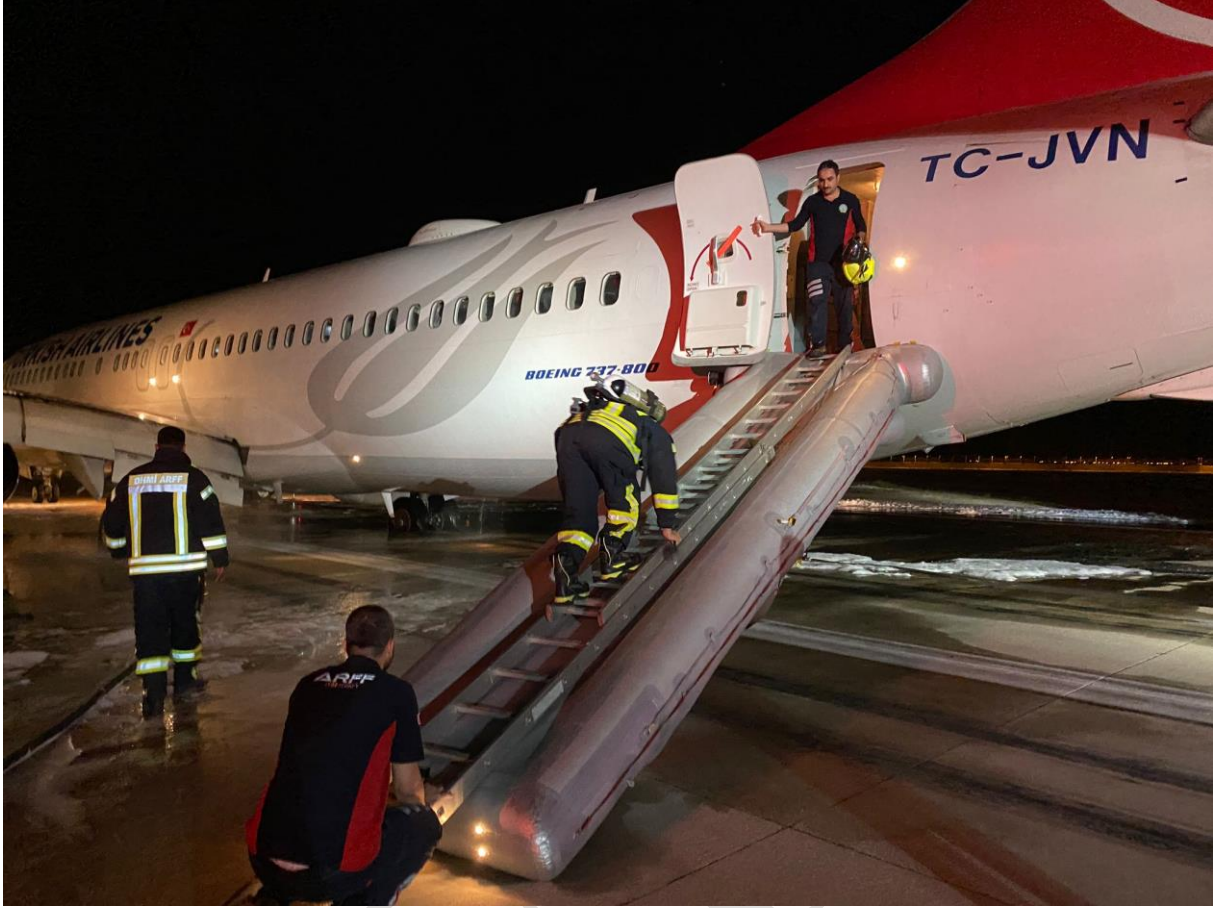
Resim-9: Ciddi Olay Sonrası Arama Kurtarma

TC-JVN tescil iřaretli hava aracında, 4 adet kanat zerinde ve 4 adet yolcu/servis kapılarında olmak zere, toplam 8 adet acil ıkıř kapısı bulunmaktadır. Ciddi olay sonrası uuřun sorumlu pilotu ve kabin amirinin koordinesi ile tahliye sol taraftaki n ve arka iki kapıdan yapılmıř, kanat zerindeki kapılar kullanılmamıřtır. İki yolcu hareket kabiliyeti kısıtlamasından tr tahliye kaydıraklarından kaymayı reddetmiř, devamında yangının kontrol altına alınmasından sonra saę n kapıya gelen merdiven ile hava aracından inmeleri saęlanmış, uuř ekibi ise yolcu tahliye iřlemi bittikten sonra hava aracını merdiven ile terk etmiřtir.

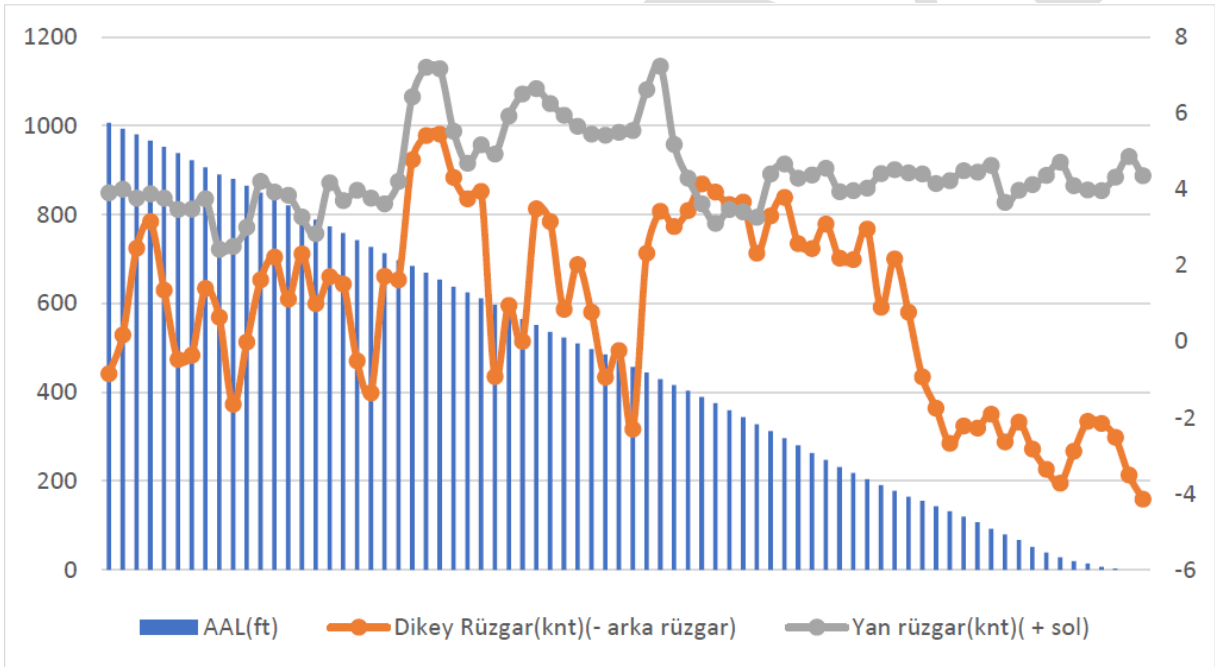
Grafik-3: 1000 ft AAL'den itibaren rüzgâr bileşenleri

- Yaklaşmanın Hatay Havalimanı, 04 pistine ILS yaklaşması olarak yapıldığı,
- FDM verilerine göre, yaklaşmanın 1000 ft AAL'den yere temas anına kadar istikrarlı yaklaşma kriterleri sağlanarak yapıldığı,
- 1000 ft AAL'den itibaren ortalama bileşeni 4-6 kt arası rüzgâr mevcut olduğu,
- Teker koyma anında dikey (arka) rüzgâr bileşeni 4.1 kt, yan (sol) rüzgâr bileşeni 4.3 kt olduğu,
- Pist başından 52 ft RA yüksekliğinde geçildiği ve palyenin 6 saniye sürdüğü,
- Teker koyma anındaki uçak başının 036.2 derece (Pist istikameti 38 derece) olduğu,

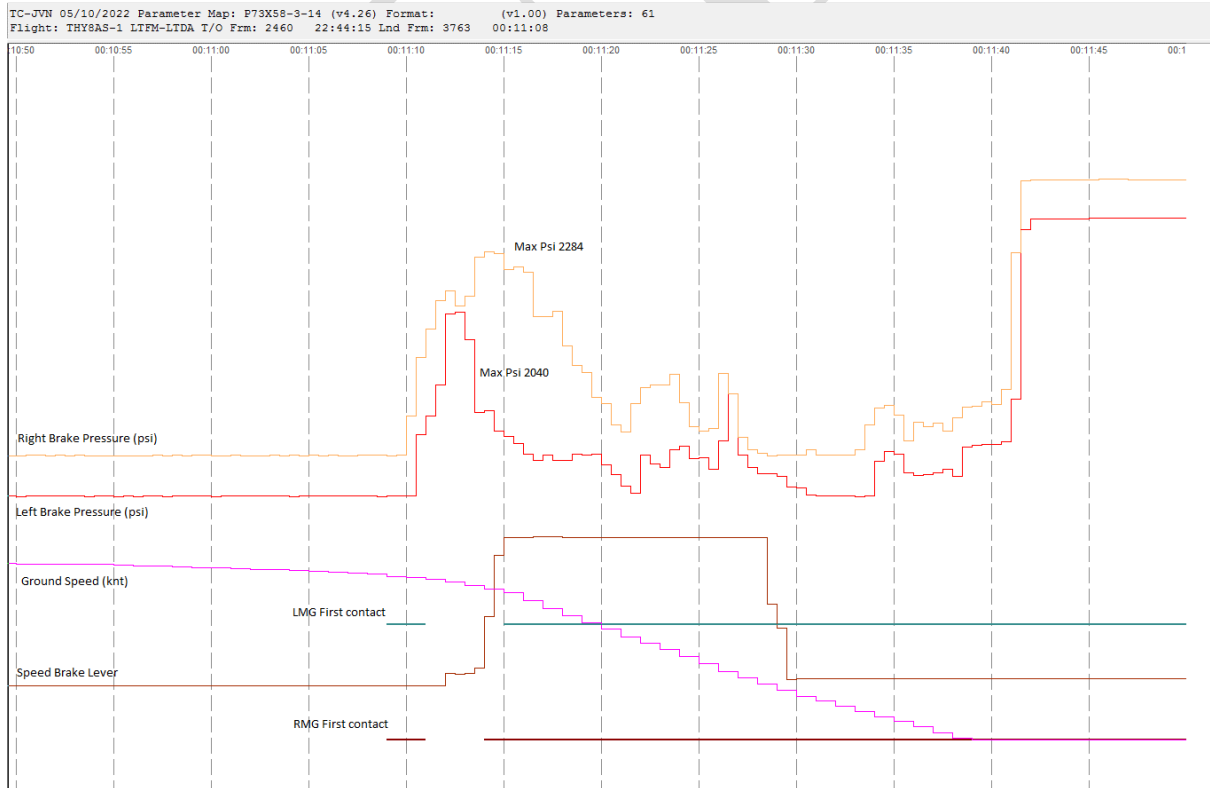
Grafik-4: İniş Rulisi Verileri

- Teker koymanın 00:11:09 Z da pist teker koyma hattı içinde gerçekleştiği,
- Ana iniş takımları hava-yer sensörünün yer durumuna geçtiği,
- Bu anda görülen GS 144 knt, en yüksek dikey temas yükü 1.40 g (Hava aracının ana iniş takımları bu anda yerdedir.) olduğu,
- 00:11:10 Z da hava-yer sensörünün hava durumuna geçtiği, hava aracının ana iniş takımlarının yerden kesildiği ve frenleme basıncının artmaya başladığı (Sol -23psi sağ 451psi),

- 00:11:12 Z da speedbrake kolunun hareket etmeye başladığı (bu andaki frenleme basınçları sol max 2040psi sağ max 1854psi), hava aracı iniş takımlarının yerle teması kesildikten sonra fren yapıldığı,
- 00:11:14 Z da sol ana iniş takımı ve burun iniş takımı sensörlerinin yer duruma geçtiği (bu andaki GS 133knt, fren basınçları sol max 939psi sağ max 2284psi, görülen en yüksek dikey temas yükü 1.19g), hava aracının tüm iniş takımlarının bu anda yerle temas ettiği,
- 00:11:15 Z da speedbrake kolu tam açık hale geldiği (bu andaki GS 130knt, fren basınçları sol max 645psi sağ max 2115psi),
- 00:11:20 da reverser ların açıldığı (bu andaki GS 98knt, fren basınçları sol max 326psi sağ max 584psi),
- 00:11:29 Z da speedbrake kapatıldığı ve frenlemenin bırakıldığı,
- 00:11:33 Z da tekrar frenlemeye başlandığı,
- 00:11:42 Z da hava aracının durdurduğu anlaşılmıştır.

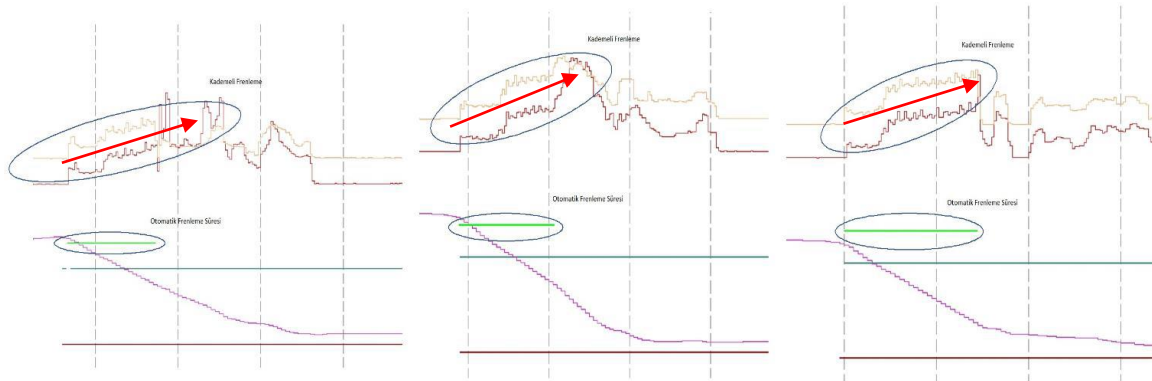
Grafik-6: Otomatik Frenleme Karakteristiği

Boeing uçaklarının yakın tarihlerde otomatik frenleme ile yapılan uçuşları incelenmiş, frenleme karakteristiği aşağıda gösterilmiştir. Grafik incelendiğinde uçağın otomatik frenleme periyodu boyunca frenleme basıncını düşükten yükseğe doğru artıran bir oranda artırdığı görülmektedir. Manuel frenleme ile de istenen aynı şekilde bir yavaşlama karakteristiğidir.
